AGB800 e AGB800-AM

Rilevatori acustici di rottura vetri

VANDERBILT

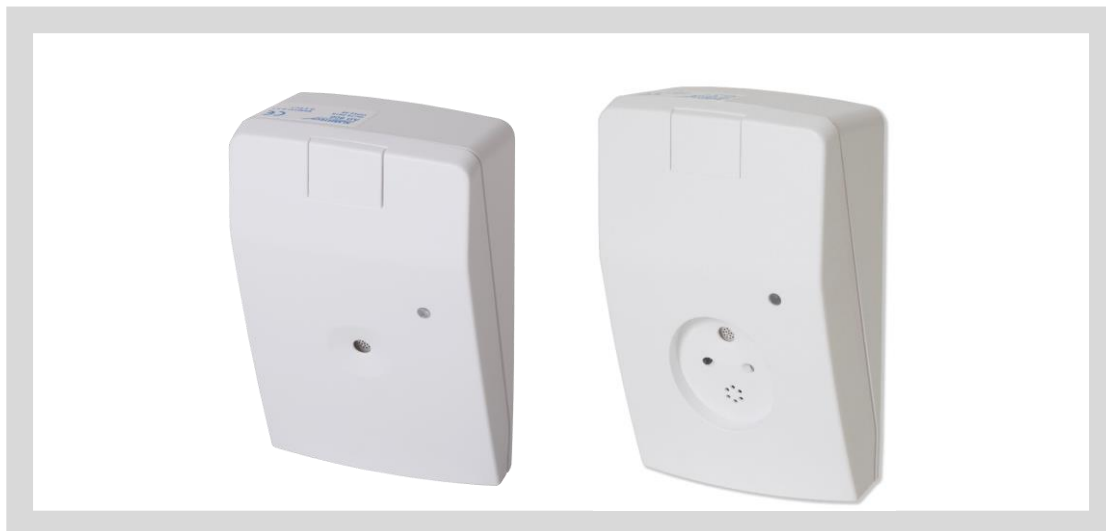
Le caratteri principali sono:

- AGB800-AM EN approvazione di grado 3
- AGB800 EN approvazione di grado 2
- Rilevamento antimascheramento su AGB800-AM
- Raggio di azione fino a 9,0 m
- Compensazione ambientale (DRC)
- Il rilevatore può essere testato e calibrato usando il simulatore di rottura vetro ADT700
- Eccellente immunità ai falsi allarmi
- Copertura a 165° per un rilevamento del rischio multiplo
- Compatibile con una vasta gamma di tipi di vetri e finestre
- Intervallo di tensione di funzionamento esteso
- Memoria d'allarme

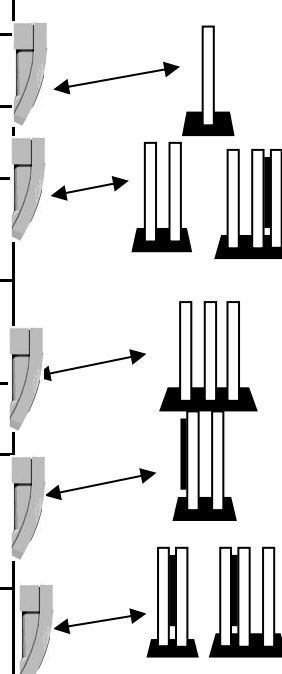
AGB800 e AGB800-AM Applicazioni e intervallo di rilevamento

Tipo di finestra	Tipo di vetro del pannello interno		Intervallo		
				1-2 m	2-4 m	4-9 m
1	Ad anta semplice	Temperato e float		Zona 3	Zona 2	Zona 1
2	Ad anta doppia	Temperato e float	Disturbi acustici elevati	Zona 3	Zona 2	Zona 1
			Disturbi acustici ridotti	Zona 1		
3	Ad anta tripla	Temperato e float		Zona 1		
4	Ad anta doppia con Profilon®	Float e temperato con rivestimento in Profilon®		Zona 1		
5	Ad anta singola e multipla	Laminato		Zona 1
